## 1. OPIS OBIEKTU

- **obiekt:** barokowy kościół murowany z dzwonnicyą pw. św. Klemensa.

- **lokalizacja:** ul. Zabytkowa 28, 43-140 Łęczyny.

### 3. ZAKRES PROJEKTOWANYCH PRAC REMONTOWYCH

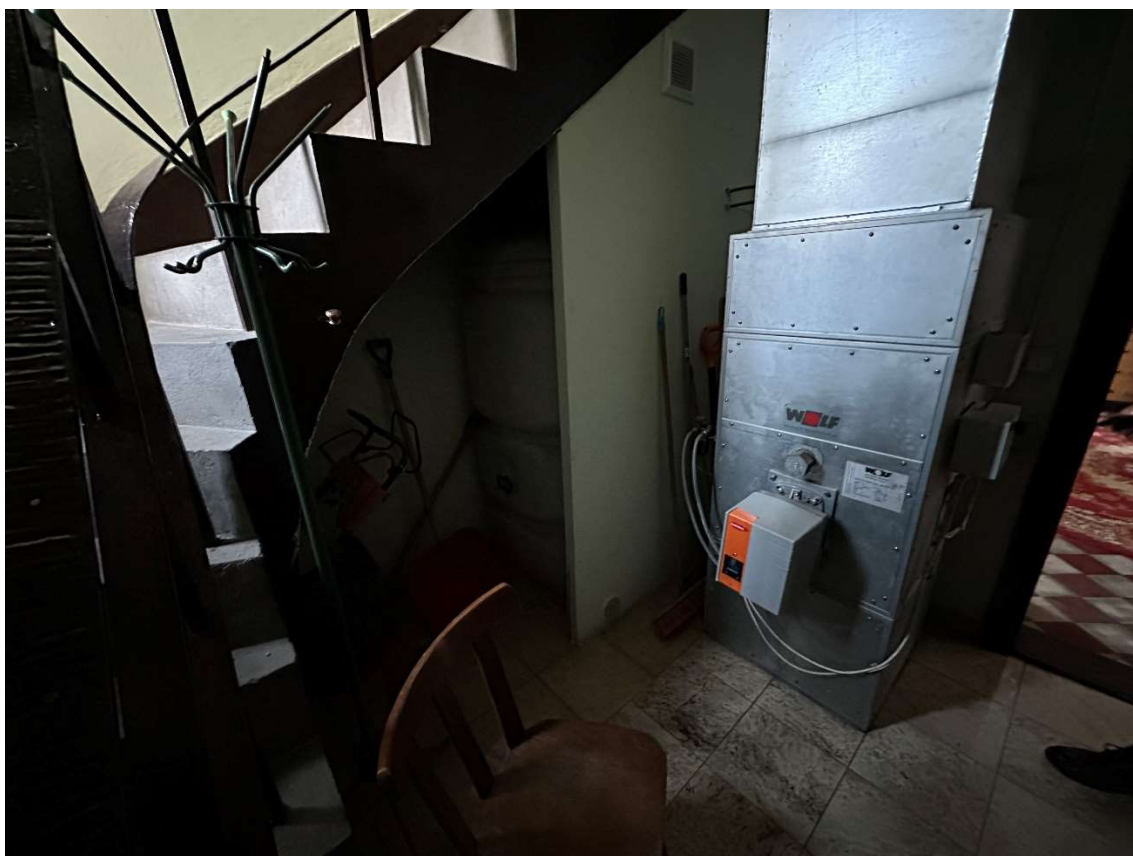
Istniejący system ogrzewania olejowego w kościele należy wymienić. Zgodnie z zaleceniami ekspertyzy p-poż. pozostawienie systemu ogrzewania olejowego wymaga wydzielenia i stworzenia osobnych stref pożarowych. Takie rozwiązanie bardzo mocno ingeruje w układ przestrzenny wnętrza kościoła, co ma wpływ na zachowanie substancji oryginalnej zabytku.

*Fot. 17. Piec i zbiorniki na olej opałowy.*

Zaleca się zaprojektowanie nowego systemu ogrzewania w oparciu o pompy ciepła. System należy połączyć z rozwiązaniami wentylacji i rekuperacji powietrza. Urządzenia te należy zlokalizować na nieużytkowym poddaszu przy jednoczesnym wydzieleniu stref pożarowych.

Posadzkę po demontażu pieca i zbiorników należy uzupełnić analogicznymi płytami kamienia.

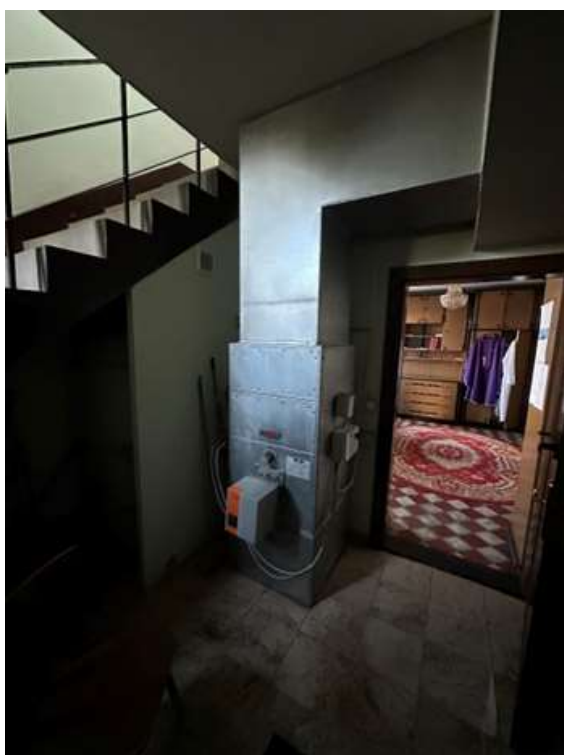
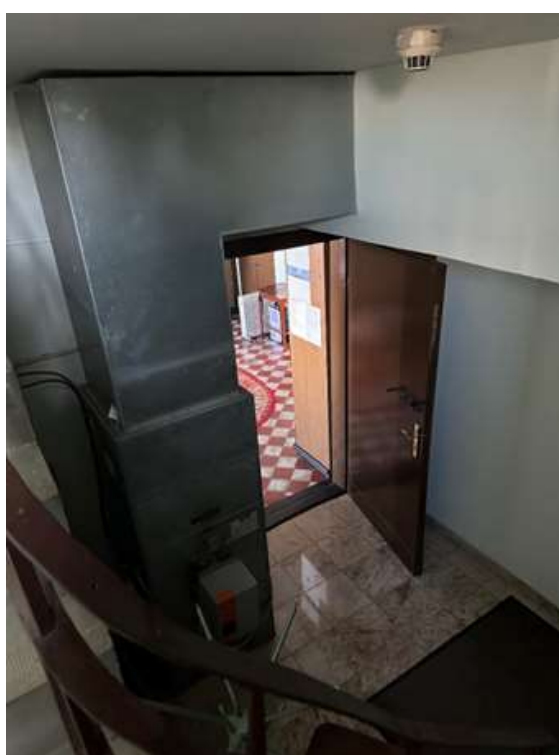
*Fot. 18 A,B. Piec i zbiorniki na olej opałowy (A). Instalacja do rozprowadzenia ciepłego powietrza(B).*

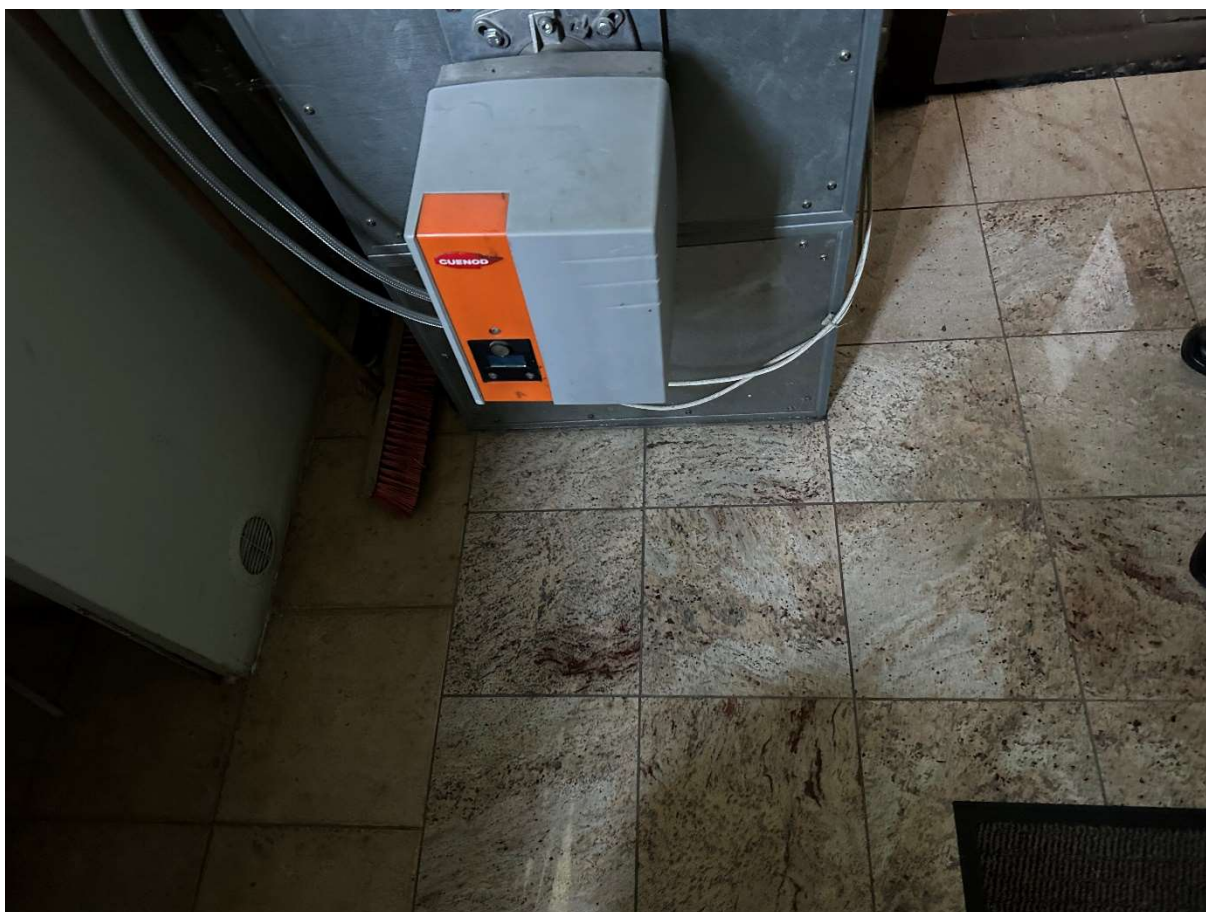
*Fot. 19. Posadzka po demontażu pieca przeznaczona do uzupełnienia.*

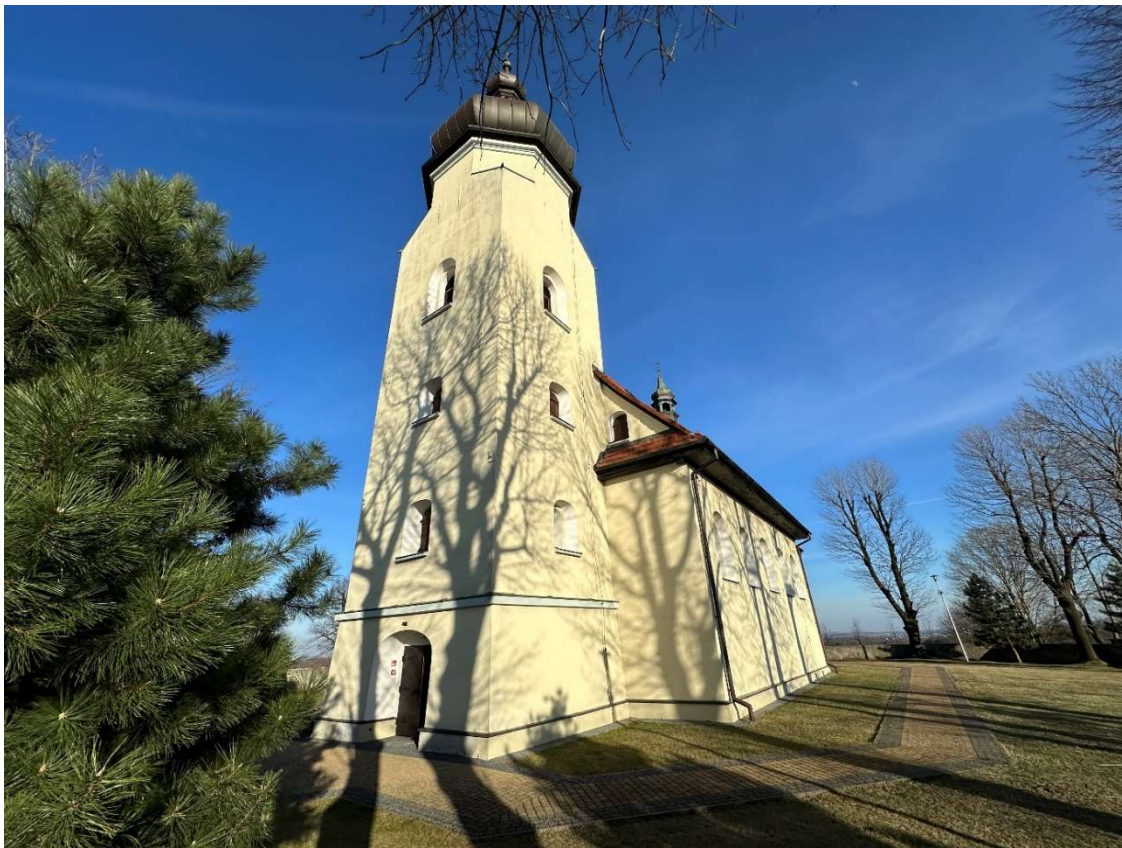
*Fot. 20. Zaślepione okno obok wieży.*

Nowe kanały wentylacji i systemu ogrzewania należy poprowadzić nad stropem przez poddasze. Jako czerpnię należy wykorzystać zaślepienie okno obok wieży. Powietrze należy rozprowadzić kanałami z wykorzystaniem istniejących otworów w stropie oraz nowych otworów wykonanych pomiędzy gzymsem a stropem. W zależności od potrzeb projektowych dopuszcza się dodatkową lokalizację otworów na bordiurze okalającej malowidło w kolorze bordo.

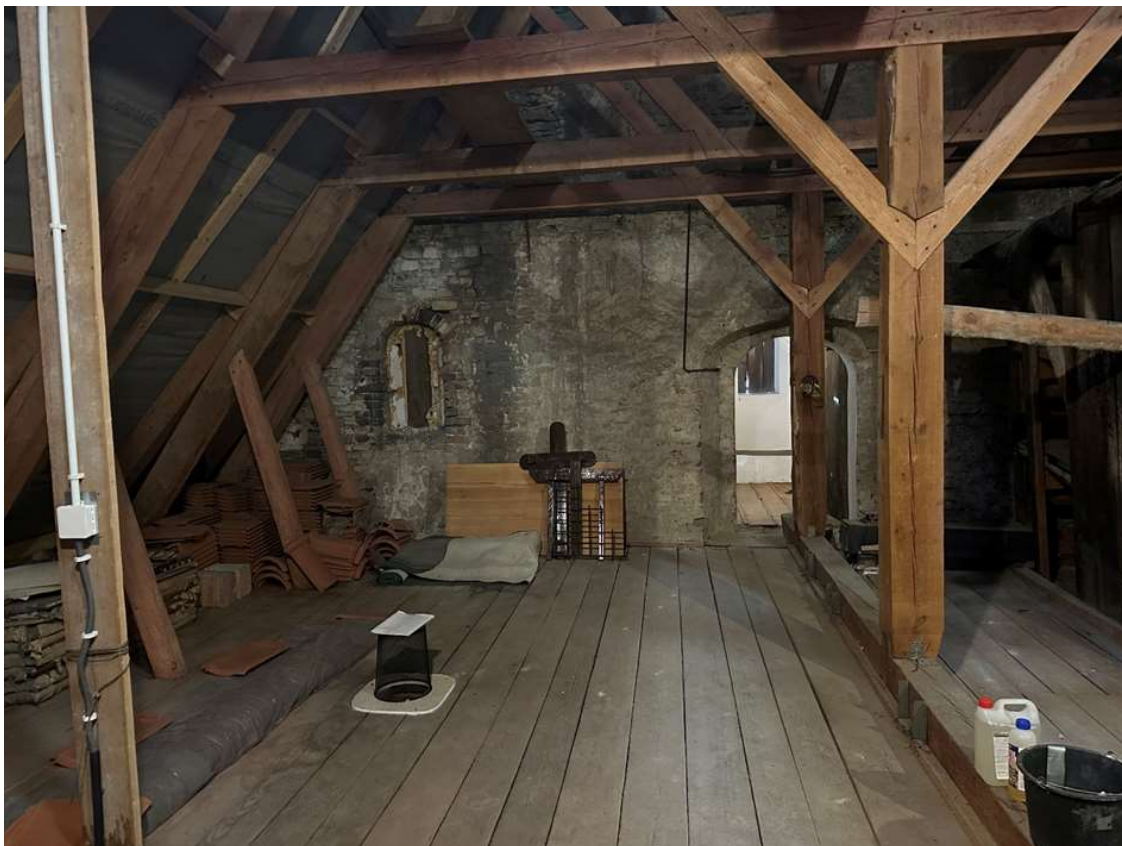
*Fot. 21. Zaślepione okno obok wieży.*

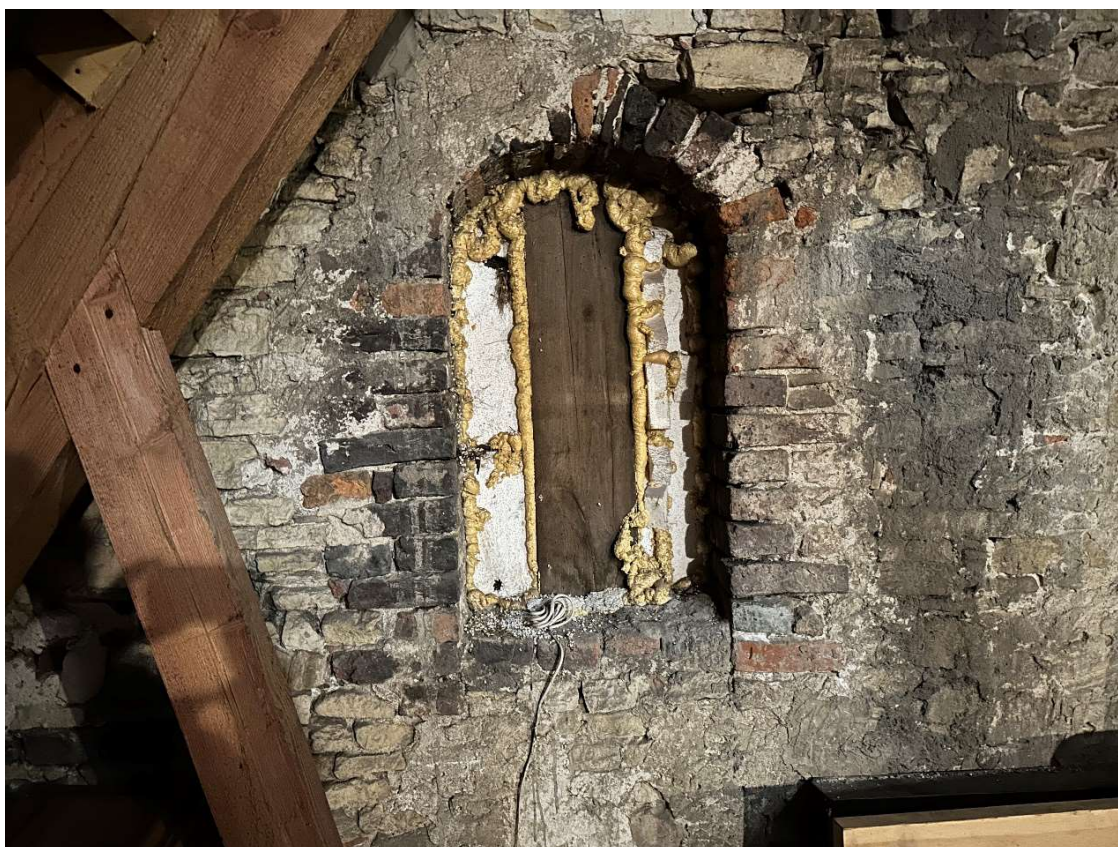
*Fot. 22. Zaślepione okno obok wieży. Miejsce, które można wykorzystać jako czerpnię.*

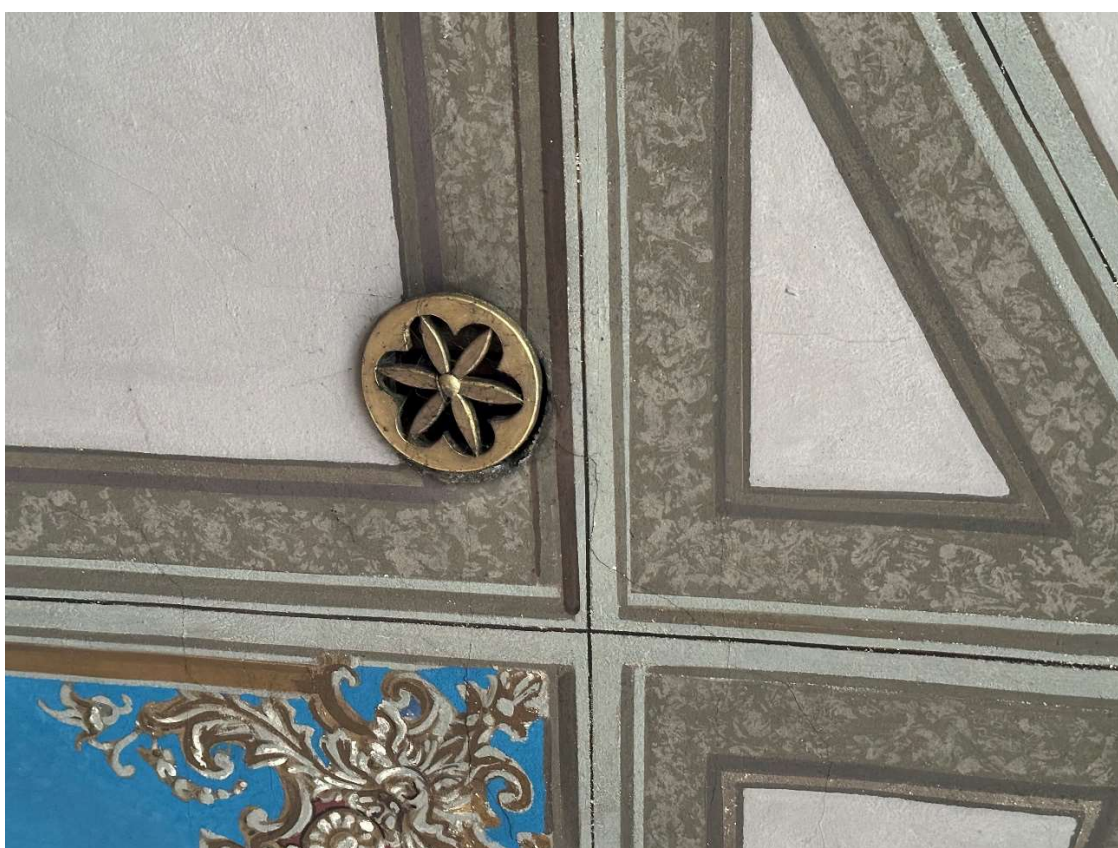
*Fot. 23. Istniejący otwór w stropie, który można wykorzystać jako element nawiewu.*

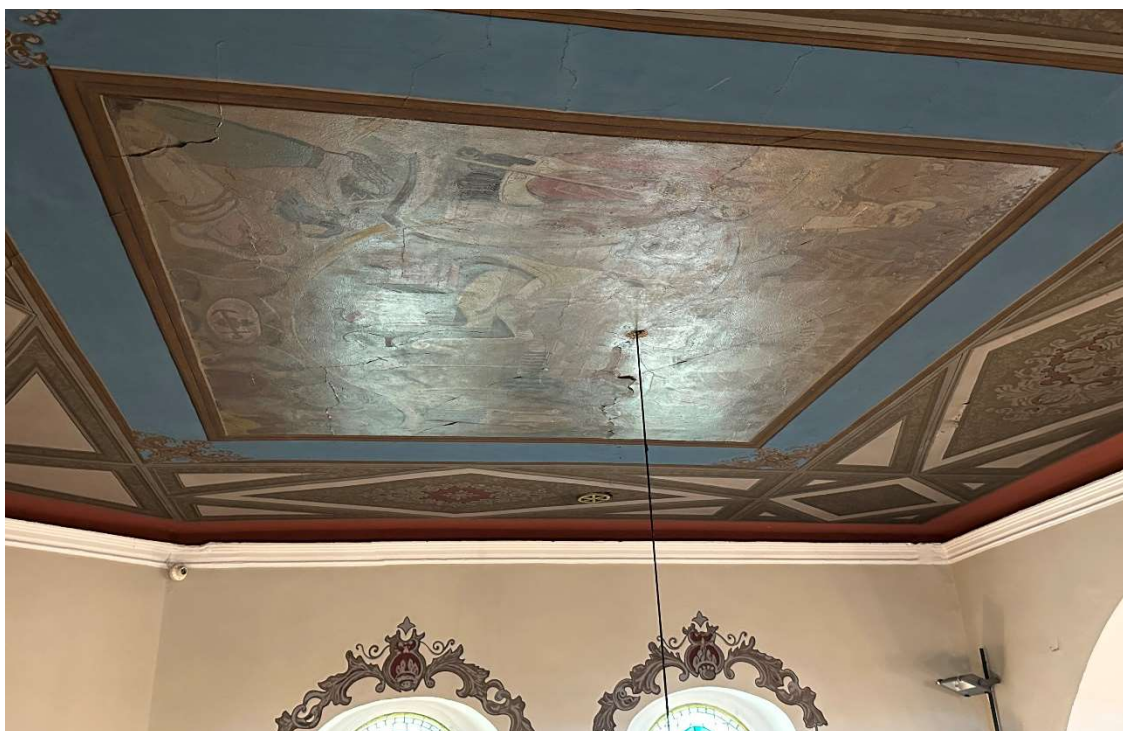
*Fot. 24. Gzyms pod stropem, nad którym istnieje przestrzeń do zamontowania dodatkowych otworów nawiewu.*

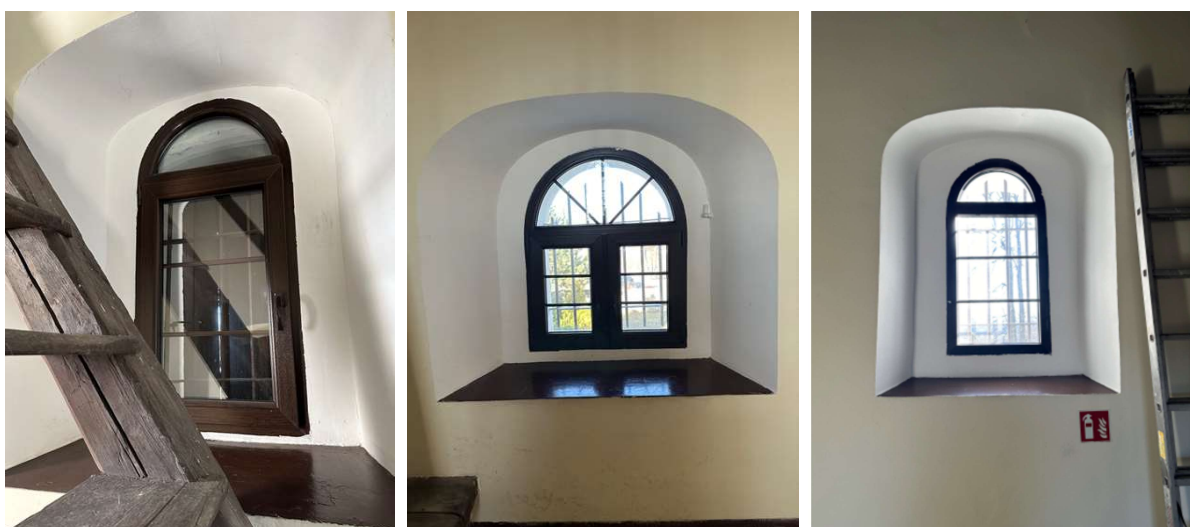
*Fot. 25 A, B, C. Okna plastikowe w wieży przeznaczone do wymiany.*

Plastikową stolarkę należy wymienić na nowe okna drewniane na wzór okien historycznych. W zakresie wymiany są wszystkie okna w wieży oraz okna w pomieszczeniu zakrystii i nad zakrystią. Istniejąca stolarka została wymieniona w 2011 roku i w większości powieliła podziały okien historycznych. Dopuszcza się wykonanie nowych okien drewnianych we współczesnej technologii z pakietami szybowymi na wzór okien historycznych.

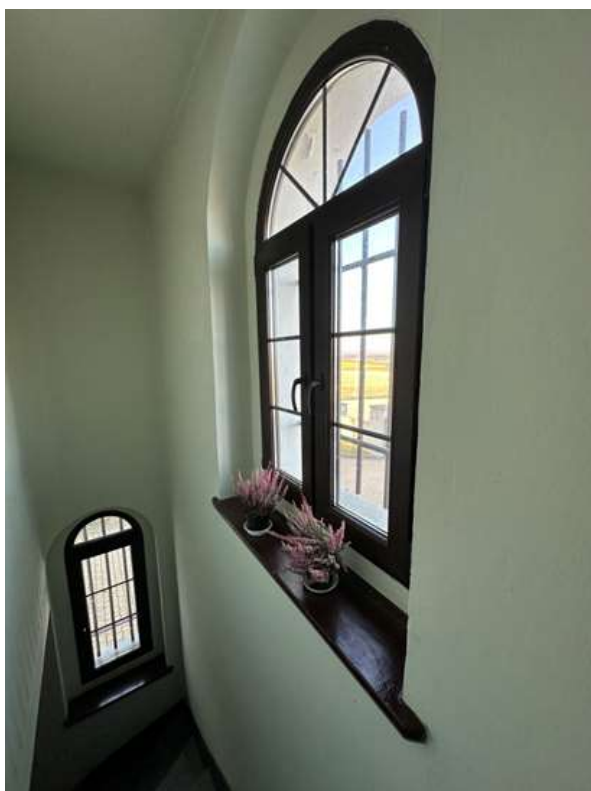
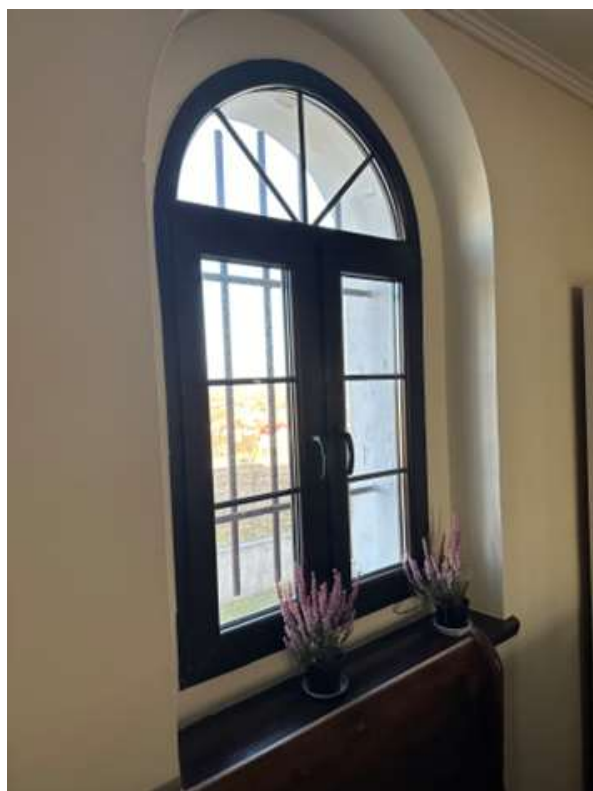
*Fot. 26 A, B. Okna plastikowe w pomieszczeniu nad zakrystią przeznaczone do wymiany.*

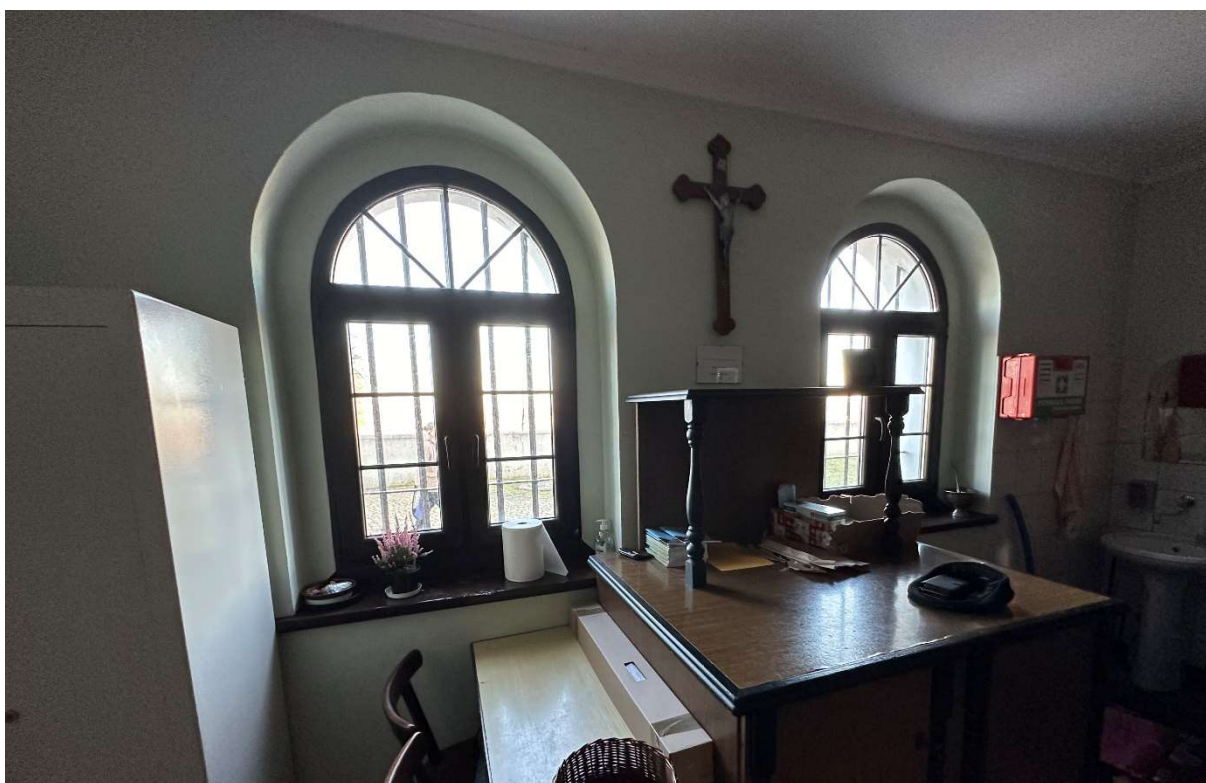
*Fot. 27. Okna plastikowe w pomieszczeniu zakrystii przeznaczone do wymiany.*

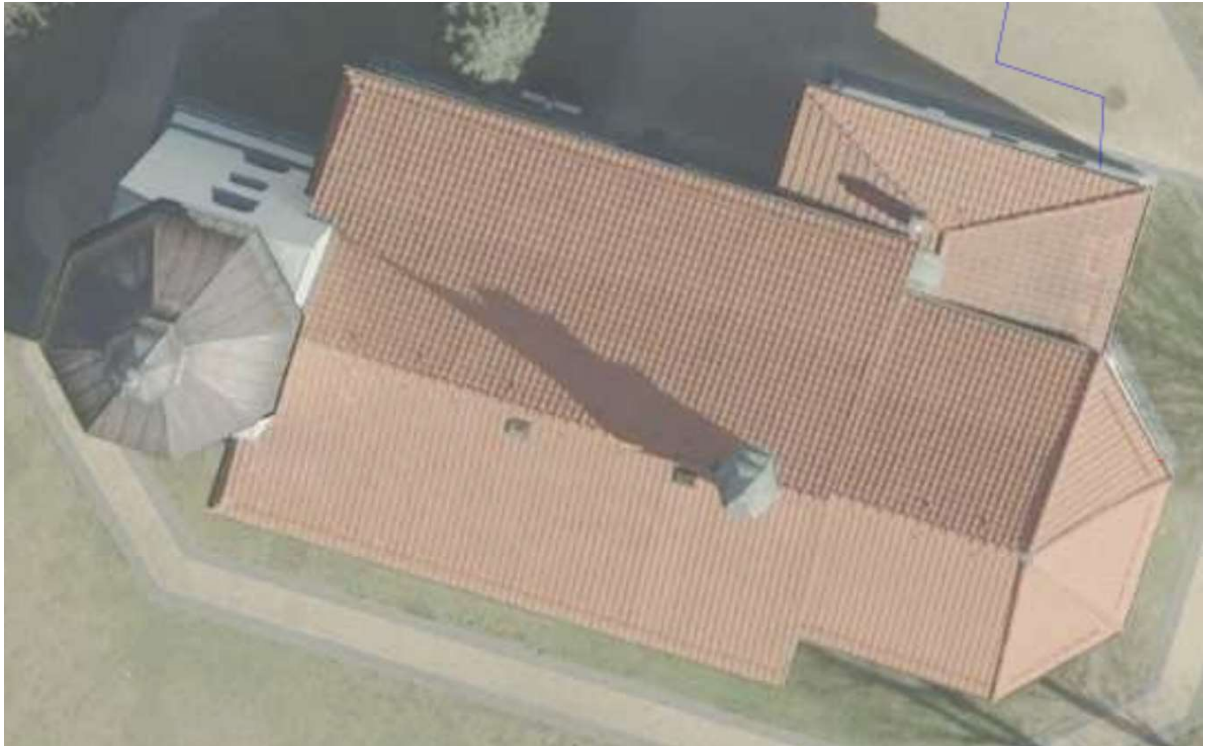
Istniejący dach nad zakrystią w układzie trójspadowym pokryty jest dachówką. Kąt nachylenia dachu jest zbyt mały co skutkuje przedostawaniem się wody do wnętrza obiektu. Jednocześnie rury spustowe posiadają zbyt małe przekroje i w przypadku deszczu nawalnego nie są w stanie odprowadzać na bieżąco nadmiarów wody opadowej.

*Fot. 29. Układ dachu nad zakrystią kościoła.*

Zaleca się zwiększenie przekrojów rur spustowych odprowadzających wodę opadową z dachu kościoła na dach zakrystii oraz wykonanie koszy zlewnych, które przejmą nadmiar wody.

Dach zakrystii należy rozebrać, istniejący stropodach zabezpieczyć papą i powtórnie odtworzyć dach kryty dachówką. Obróbki blacharskie dachu wykonać z blachy analogicznej jak rynny i rury spustowe.

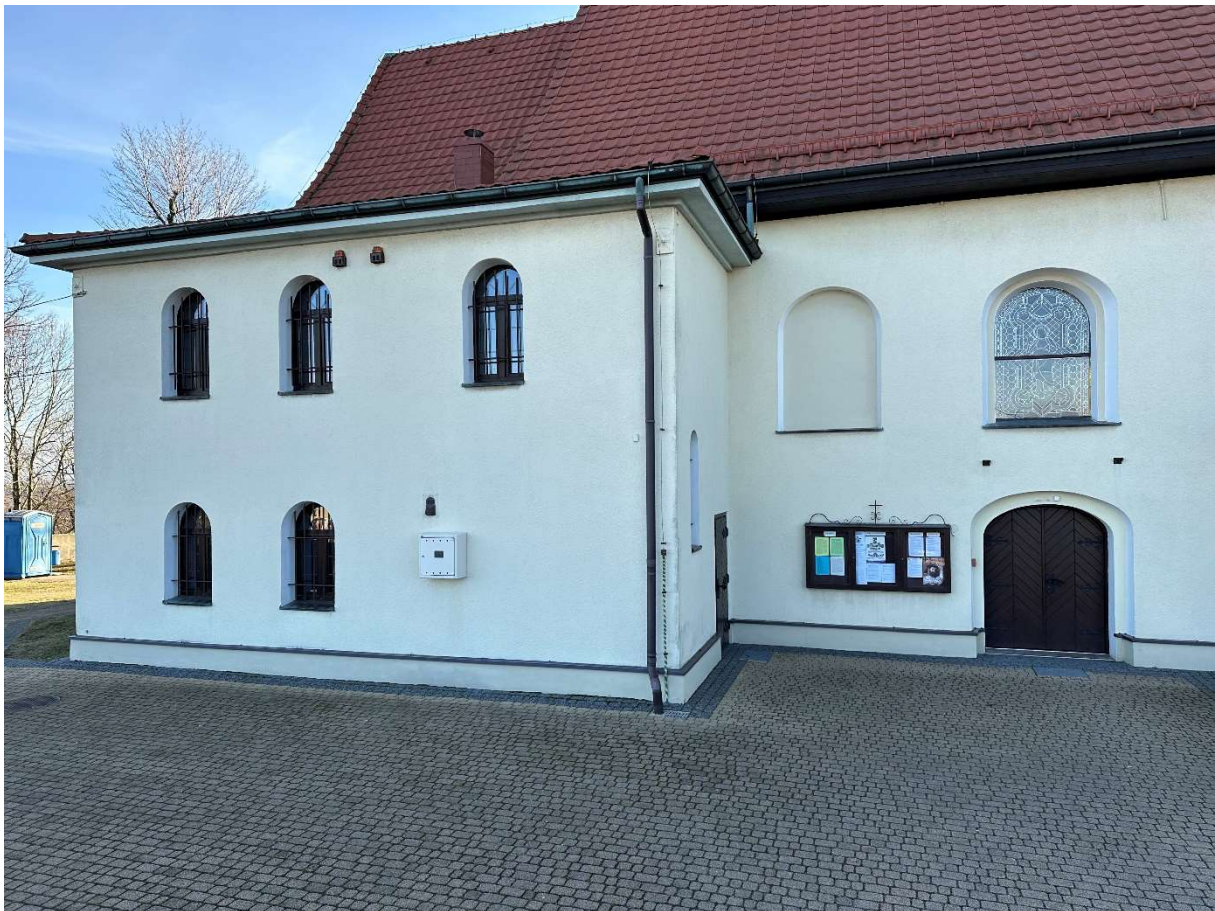
*Fot. 30. Widok na zakrystię i dach kościoła.*

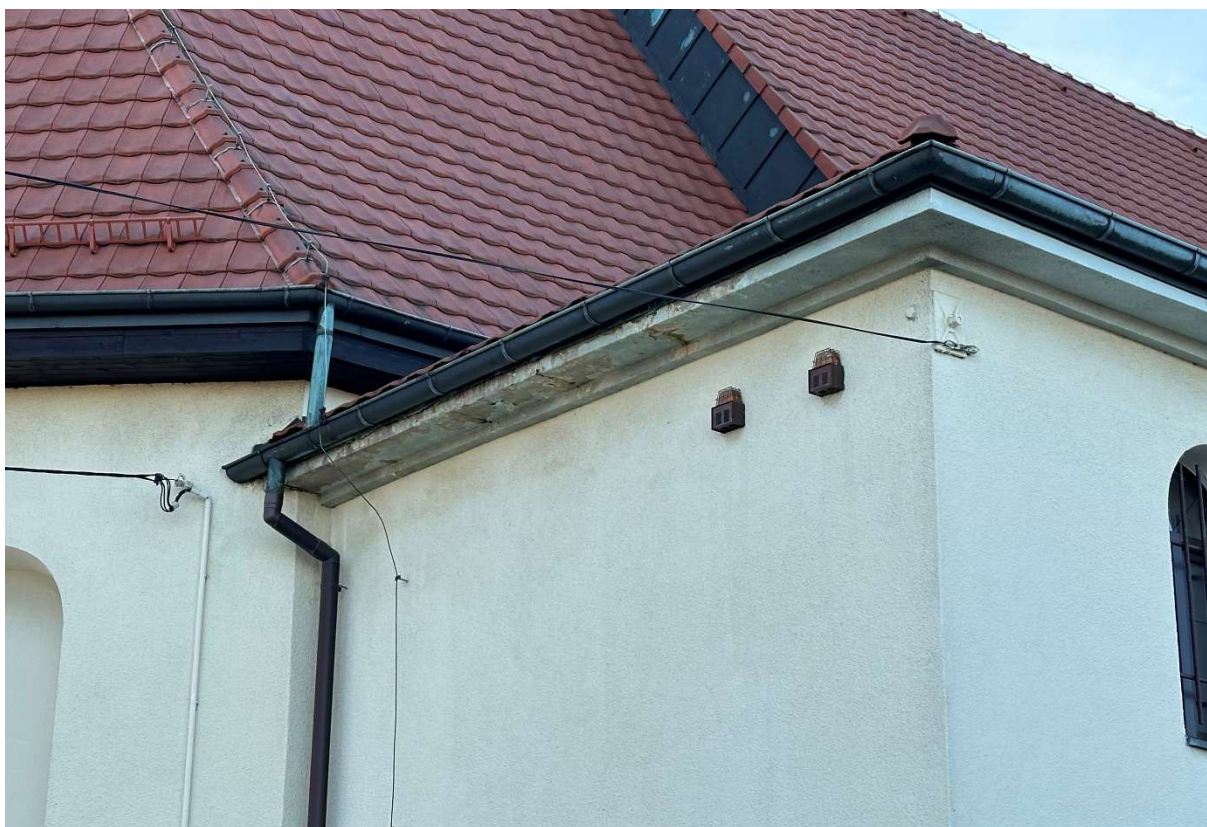
*Fot. 31. Widok na zakrytą i dach kościoła.*

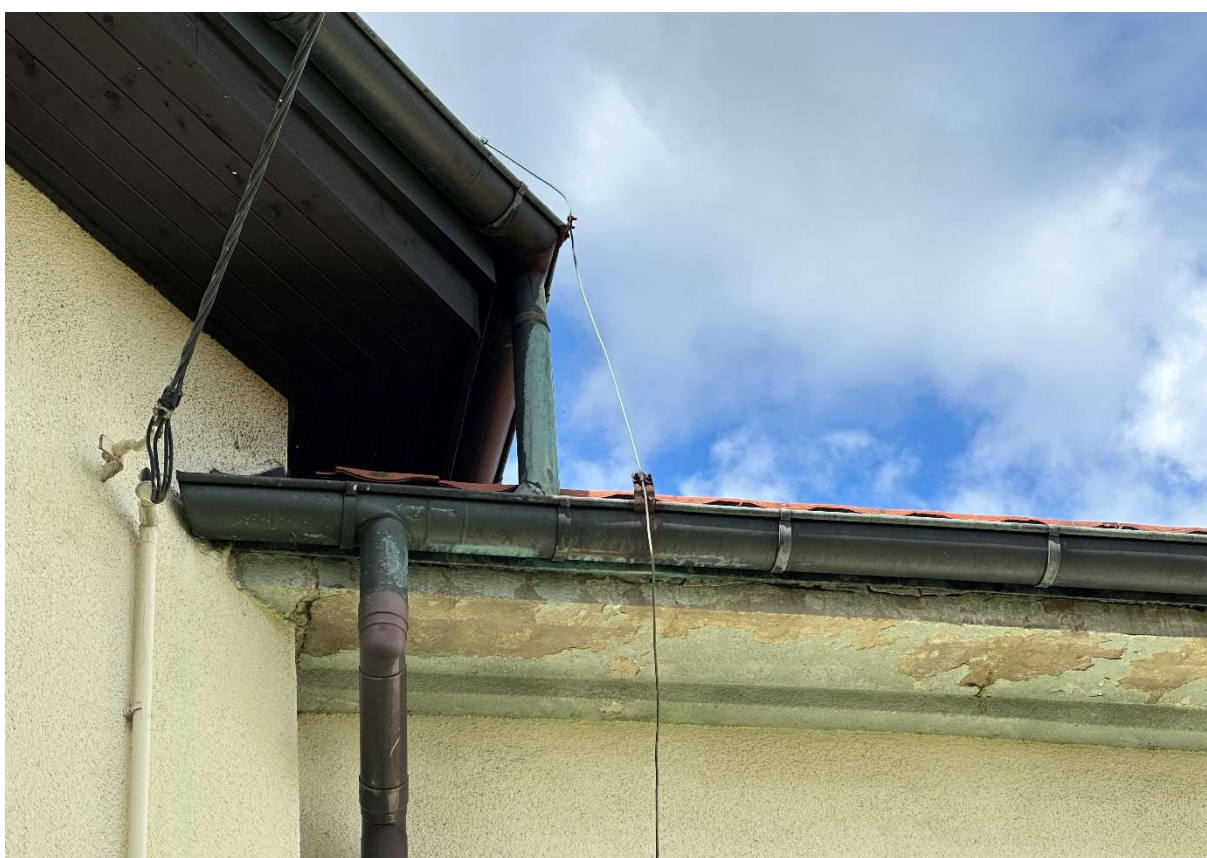
*Fot. 32. Widok na zakrytą i dach kościoła.*
