## 1. OPIS OBIEKTU

- **obiekt:** barokowy kościół murowany z dzwonnicyą pw. św. Klemensa.

- **lokalizacja:** ul. Zabytkowa 28, 43-140 Łęczyny.

### 3. ZAKRES PROJEKTOWANYCH PRAC REMONTOWYCH

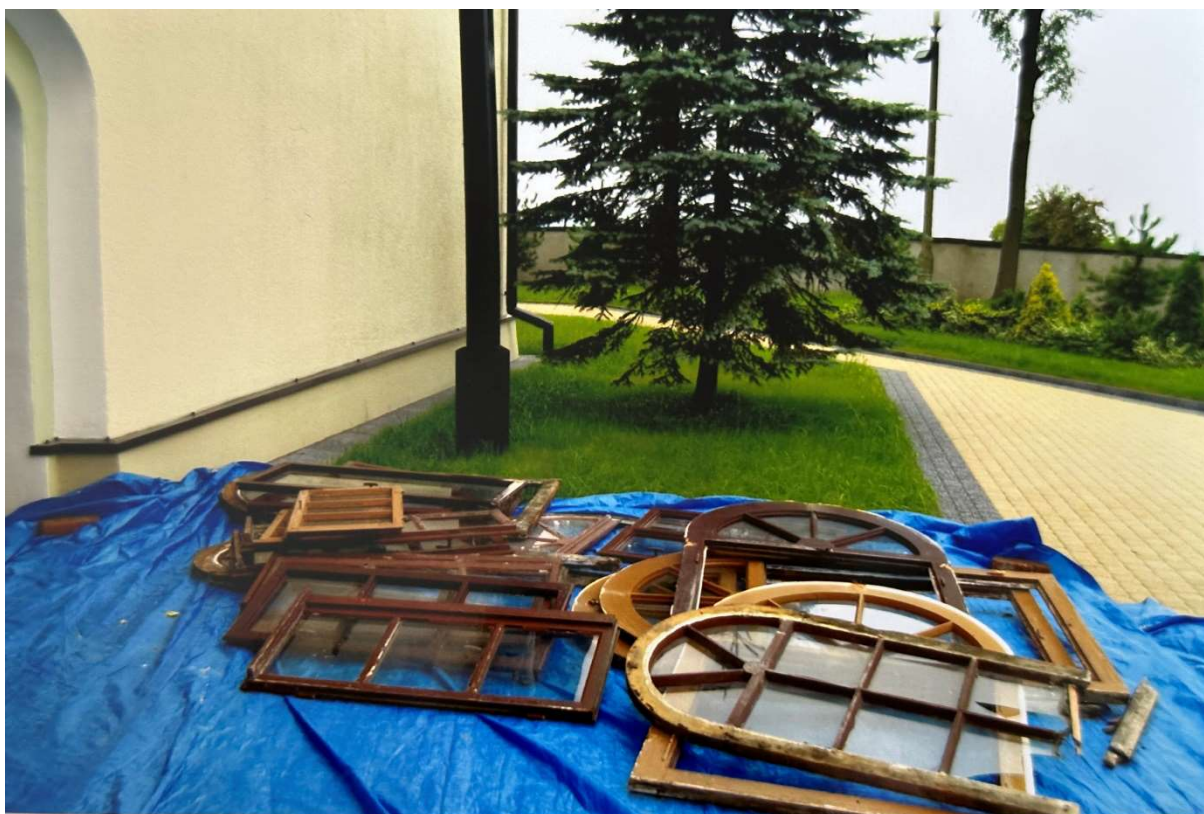
*Fot. 28. Zdemontowana stolarka okienna w trakcie remontu w 2011 roku.*

Plastikową stolarkę należy wymienić na nowe okna drewniane na wzór okien historycznych. W zakresie wymiany są wszystkie okna w wieży oraz okna w pomieszczeniu zakrystii i nad zakrystią. Istniejąca stolarka została wymieniona w 2011 roku i w większości powieliła podziały okien historycznych. Dopuszcza się wykonanie nowych okien drewnianych we współczesnej technologii z pakietami szybowymi na wzór okien historycznych.
